## Глава 2

### *Четыре локальные аварии*

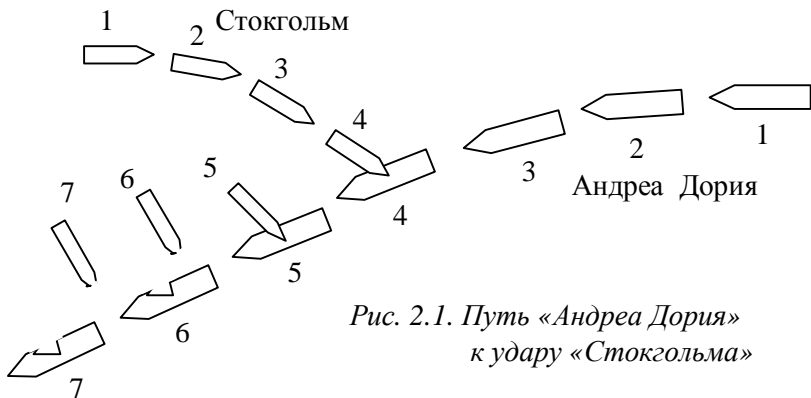
Рис. 2.1. Путь «Андреа Дория» к удару «Стокгольма»

Путь к столкновению выглядел приблизительно так, как показано на рисунке 2.1. Штурман «Андреа Дория» увидел на экране локатора некий корабль (позиция 1). Он не прокладывал путь встречных кораблей на планшете (кстати, из-за трудности прокладки этого не делали тогда на многих кораблях), поэтому направление хода встречного корабля в точности было ему неизвестно. Поскольку корабль, а это был «Стокгольм», смотрелся чуть справа по курсу, чтобы разойтись получше, «Андреа Дория» слабо взяла влево (позиция 2).

Когда на «Андреа Дория» увидели «Стокгольм» своими глазами, то дополнительно взяли влево, до предела (позиция 3).

Штурман Стокгольма увидел «Андреа Дория» на экране локатора (прибор, как потом оказалось, чуть ли не втрое преувеличивал расстояние до встречного судна) и, не вполне понимая в чем дело, взял, как полагается, вправо – на 20 градусов (позиция 2). Затем увидел, что „Андреа Дория“ сменил свой курс влево, и взял

вправо дальше, до упора, и дал задний ход (позиция 3). При этом сигнал тревоги не включил, водонепроницаемые двери не закрыл, капитана не вызвал.

Но длинные корабли не могут быстро изменить курс, затормозить быстро они тоже не могут, и судоводители лишь беспомощно наблюдали сближение судов, уже не имея возможности ни на что повлиять. К несчастью, траектории движения лайнеров пересеклись во времени так точно, что «Стокгольм» врезался носом в центр правого борта «Андреа Дория» (позиция 4).

Через небольшое время совместного движения (позиция 5), дав задний ход, удалось сильно сплюснутый нос «Стокгольма» вытащить из громадной пробоины (позиция 6), и «Андреа Дория» по инерции прошел вперед, оставив «Стокгольм» значительно позади (позиция 7). Через пробоину в корпус «Андреа Дория» хлынула вода, корабль накренился на правый борт.
